Definitief rapport vóór opmaak en met gecomprimeerde afbeeldingen (07-11-2018)

MUSEUM PRINSENHOF
Sint Agathaplein 1
Delft

Bouwhistorisch onderzoek met waardestelling

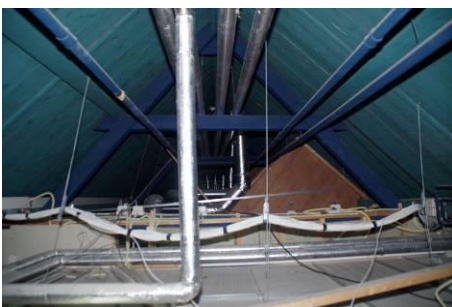
356 Kap bouwdeel 6. Op de doorstekende tussenbalk van het spant rusten de gordingen. In de nok zijn de spruiten gekoppeld met een spijkerplaat.

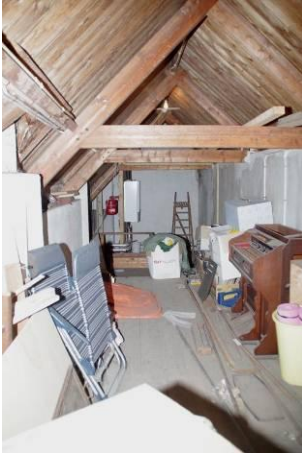
357 Kap boven consistorie. De spanten rusten aan de linkerkzijde op de borstwering aan de zijde van de Oude Delft rusten en aan de rechterzijde op een muur aan de zijde van de koorsluiting. Opmerkelijk is dat de tussenbalken in de kapspruiten gepend zijn. Ook zijn de gordingen in de kapspruiten ingelaten.

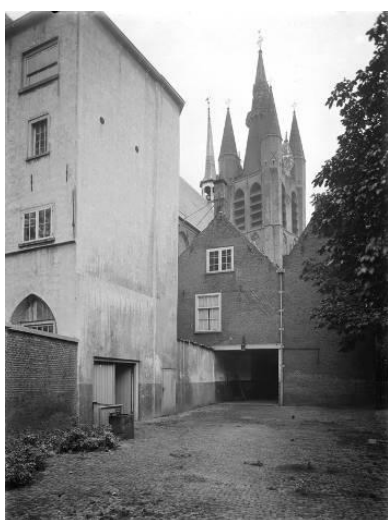
369 Zuidwestzijde van de narthex van de kloosterkerk gezien naar het oosten, op een foto uit circa 1925. Opvallend is de doorgang waarvan de gevel hier nog gelijk ligt met het naastgelegen pand aan de zuidzijde. Ook is de opgaande muur te zien waar achter zich nog de resten van de traptoren bevonden. Maar belangrijk is de eenvoudige dubbele deuringang door de militairen gemaakt aan de zuidzijde van de narthex. (Herkomst: RCE, beeldbank)

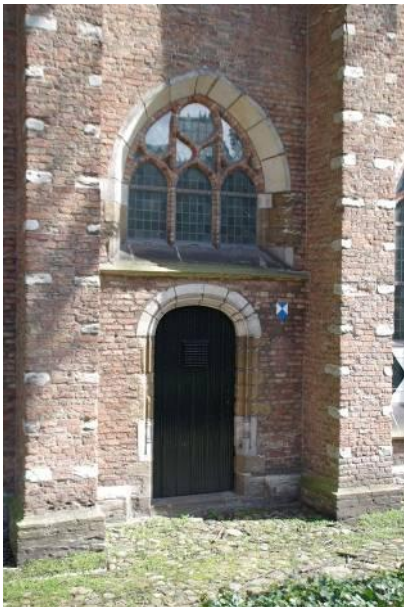
371 Huidige situatie van de ingang tot de narthex met laatgotische omlijsting en randprofilering en daarboven een kloostervenster met baksteentracering.
